TRIBUNALE DI GROSSETO

RELAZIONE DI CONSULENZA TECNICA

Causa civile R.G. n. 97/895 promossa da **Falzea Bruno / Biemme**
Costruzioni S.n.c.

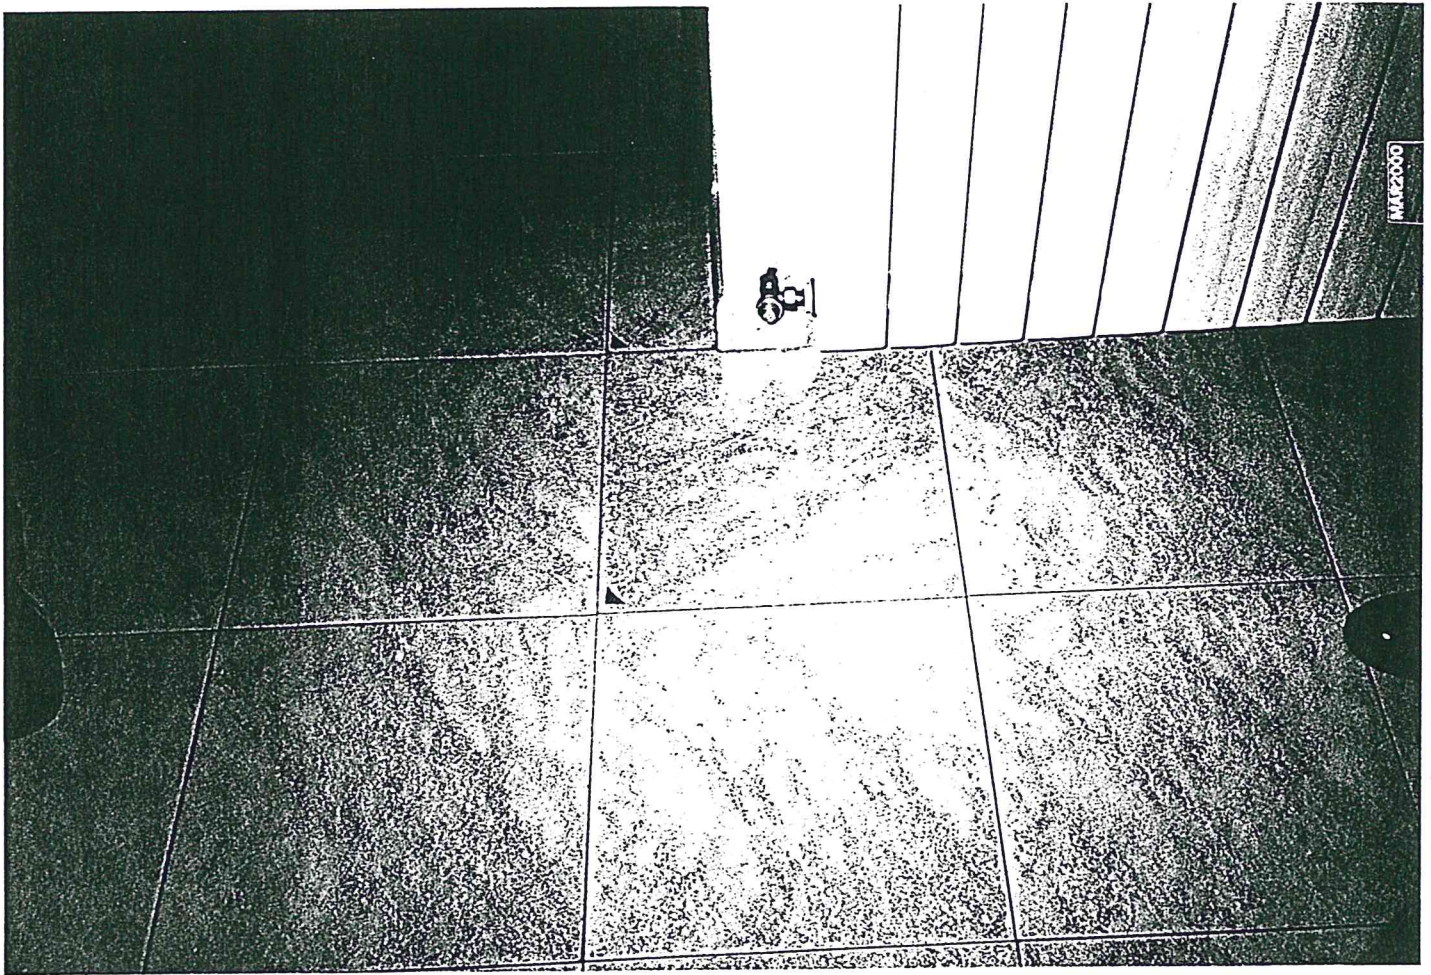
FOTO 1

Nei pavimenti di cucina, soggiorno e corridoio si nota l'errata posa in opera di alcune piastrelle, come evidenziato dalle foto n. 1, 2, 3 e 4.

In particolare si rileva che le piastrelle hanno la striatura del disegno inclinata diversamente rispetto alla maggior parte delle altre; il danno comunque è difficilmente quantificabile perché il loro formato è tale che la diversificazione della posa porta ad un difetto che a prima vista è scarsamente evidente; per la sua eliminazione si può quindi considerare sufficiente la sola sostituzione delle piastrelle posate erroneamente da valutare a corpo.

- 1) Demolizione e sostituzione delle piastrelle posate in maniera non coerente con le venature del pavimento in ceramica del soggiorno, cucina e disimpegno. Compreso ogni onere per dare l'opera finita a regola d'arte

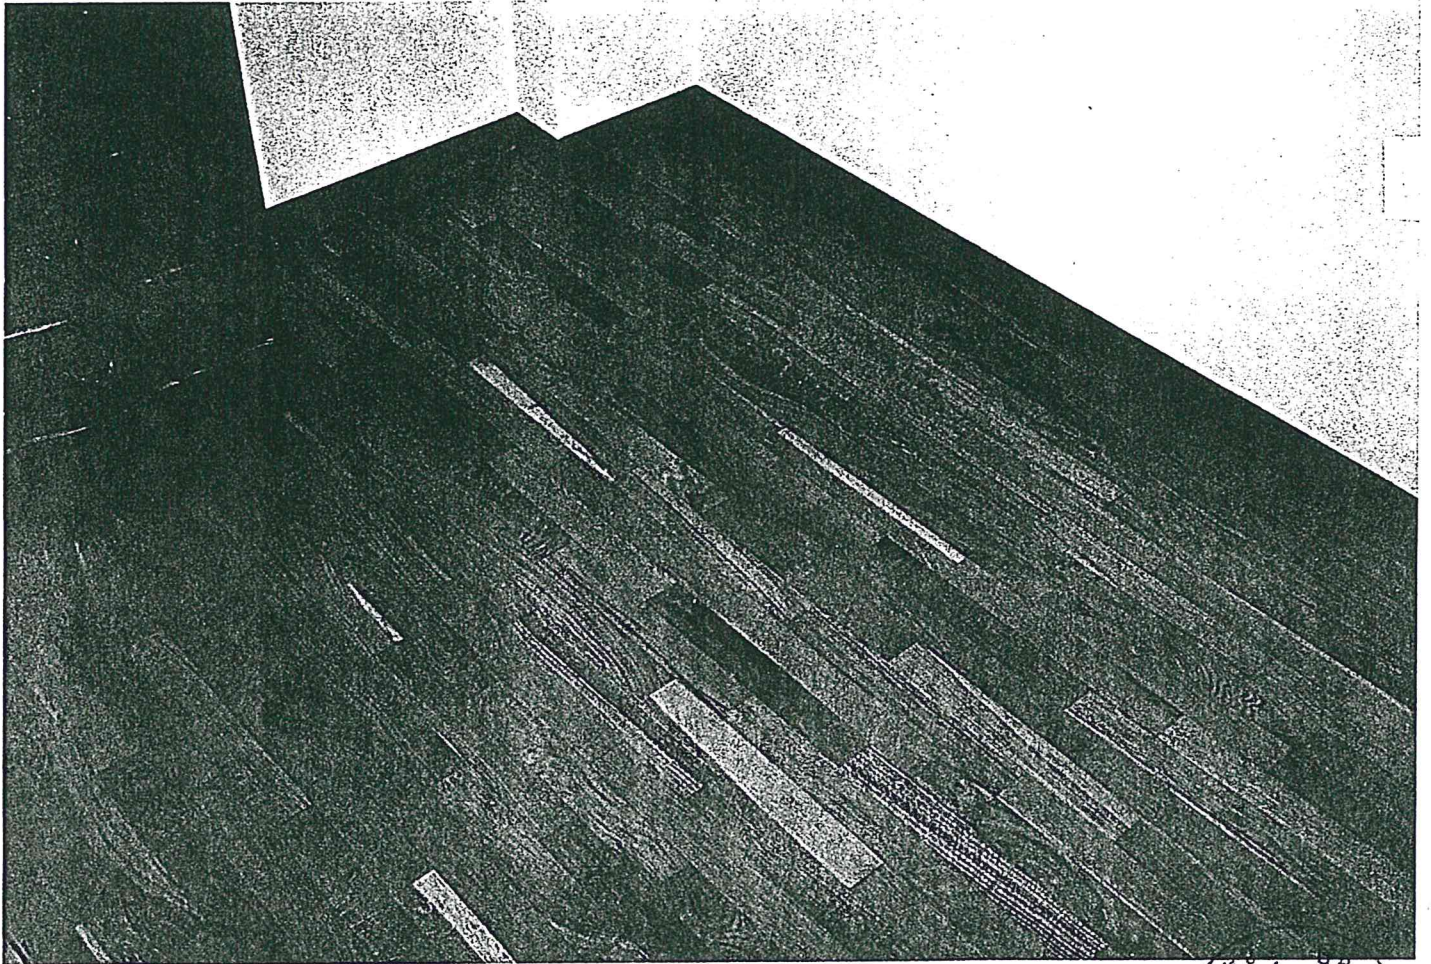
FOTO 5

Sono stati realizzati infatti nelle camere suddette pavimenti in legno invece che piastrelle di ceramica, più precisamente parquet costituito da tasselli in rovere albornato nodato di III scelta (foto 5, 6, 7).

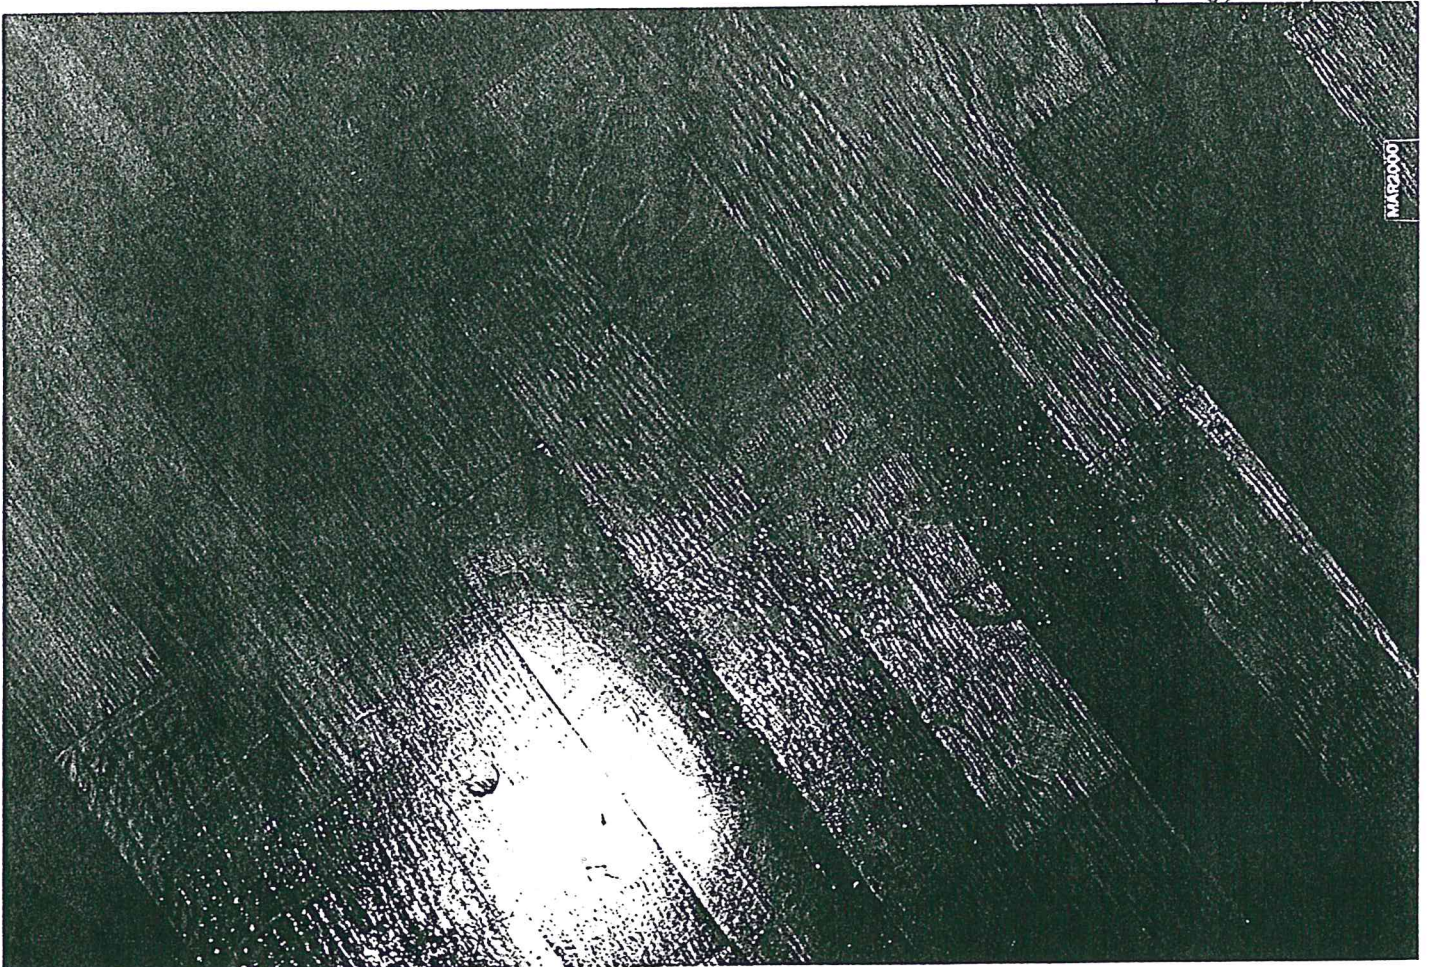
FOTO 8

Tali tasselli presentano evidenti tarlature diffuse su gran parte della superficie (foto 8, 9, 10, 11, 12, 13); a tale inconveniente si può rimediare solamente con la completa sostituzione di tutto il pavimento, in quanto il tarlo potrebbe già avere infestato altre zone del legno, per adesso in maniera invisibile, e potrebbe poi manifestarsi anche nel corso dei prossimi anni.

- 5) Demolizione di pavimenti in legno e della sottostante malta di allettamento

6) Posa in opera di pavimenti in legno compresa la fornitura del parquet dello stesso tipo, previo livellamento del sottofondo

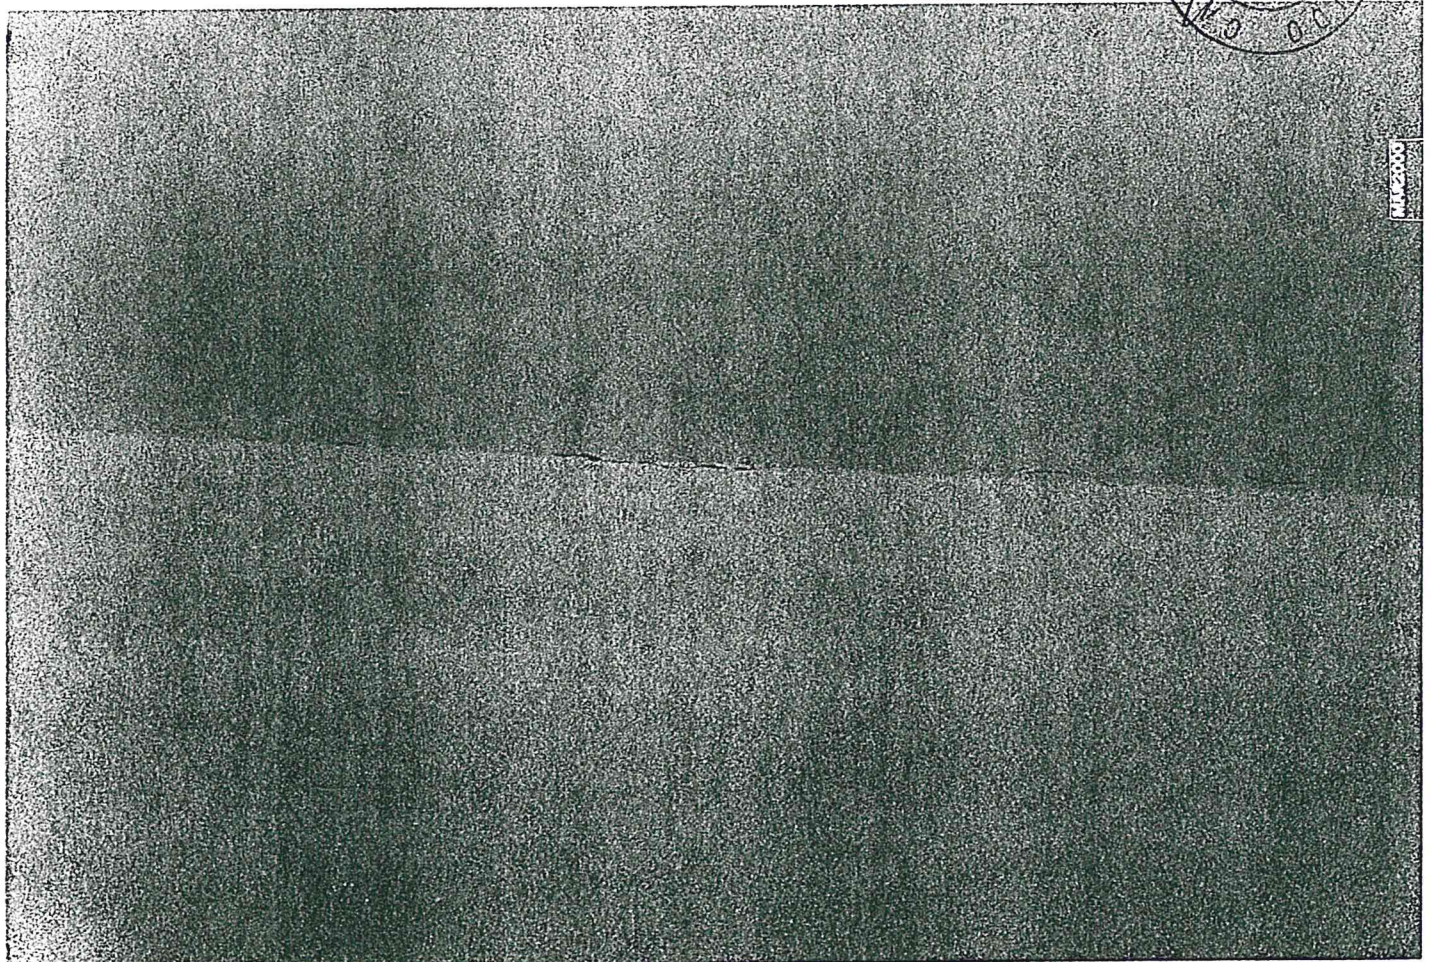
Foto 14

Sono presenti inoltre diverse lesioni sulle pareti in prossimità dei pilastri nel

soggiorno, nelle camere (foto 14, 15, 16, 17) e nelle terrazze (foto 18, 19, 20, 21), nonché nel soffitto del soggiorno (foto 22).

Il danno potrebbe derivare dai movimenti di assestamento della struttura del fabbricato dopo la sua realizzazione. Si può comunque intervenire "risarcendo" le lesioni tramite stuccatura e rasatura dell'intonaco in prossimità delle stesse, da computarsi a corpo, con successiva ritinteggiatura di tutti i locali.

9) Ripresa di intonaco eseguita previa pulizia del supporto murario sottostante e successiva sbruffatura per intonaco civile . Interventi localizzati sulle lesioni presenti da computarsi a corpo per l'intero appartamento

10) Tinteggiatura completa dei locali in cui sono presenti le lesioni
